VARIACIÓN DE LOS PARÁMETROS FÍSICOQUÍMICOS DE LA LAGUNA EL PINO QUE DEGRADAN EL AGUA A TRAVÉS DEL TIEMPO

RESUMEN:

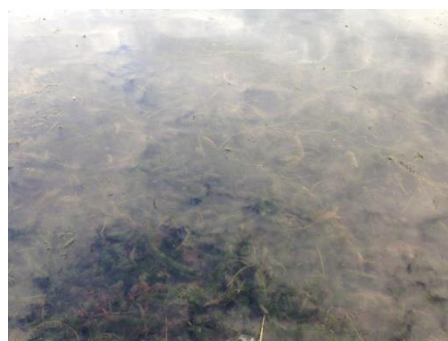
El aspecto de la laguna El Pino es sucio, debido a la proliferación de *Hydrilla Verticillata*, por lo que, la degradación existe en la calidad de agua.

Figura II. Proliferación *Hydrilla Verticillata* en la laguna El Pino.

El deterioro y contaminación del cuerpo de agua, presentándose así el crecimiento de algas *Hydrilla Verticillata* y *tul* que reducen la profundidad de la laguna siendo el valor mínimo (1.5 metros), siendo foco de proliferación de vectores que en consecuencia afectan en la salud de los residentes de la cuenca.
