# DETERMINACIÓN DEL ESTADO TRÓFICO DE LA LAGUNA DE AYARZA, UBICADA EN EL DEPARTAMENTO DE SANTA ROSA, REPÚBLICA DE GUATEMALA

Msc. Ing. Dennis Salvador Argueta Mayorga

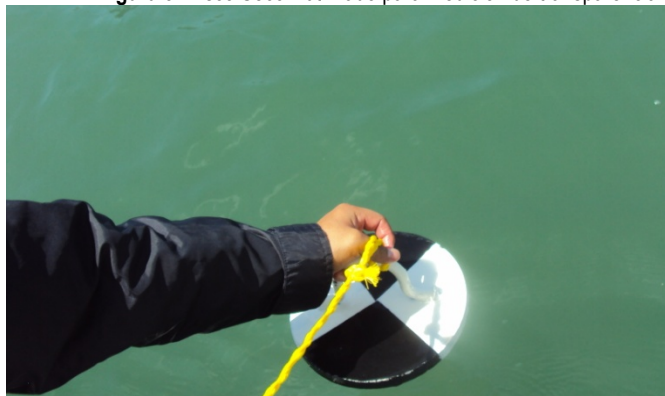
Figura 3. Disco Secchi utilizado para medición de transparencia

**Transparencia del agua.** Cada vez que se llegaba a un punto de muestreo, simultáneamente, se sumergía un disco Secchi, el cual consiste en un disco de 20 centímetros de diámetro, dividido en cuadrantes pintados alternadamente de negro y blanco, atado a una cuerda graduada.

El disco se sumergió del lado sombreado de la lancha hasta que deja de verse, se registró la profundidad y volvió a subirse hasta que nuevamente se hizo visible.

Luego se promediaron estas dos medidas (desaparición del disco descendiendo y aparición en ascenso) para obtener una medida dependiente de la transparencia del agua.

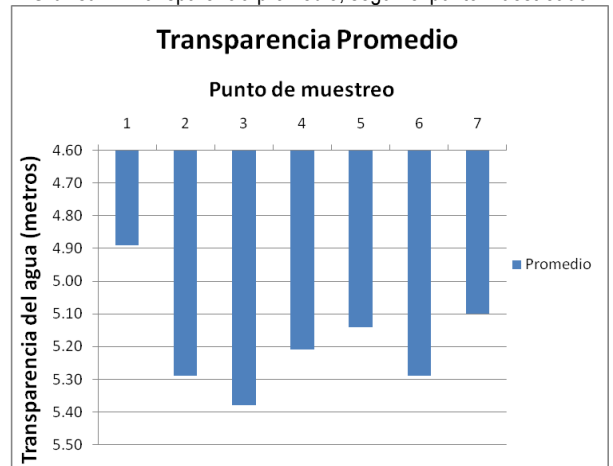
Gráfica 1. Transparencia promedio, según el punto muestreado

Con los datos recabados en campo durante las 5 visitas establecidas para toma de muestras y mediciones in situ, se establece el siguiente perfil que muestra la variación de transparencia entre los puntos muestreados:

**Transparencia.** Como se puede observar en la tabla 2, en los valores obtenidos de transparencia, existe una gran variación entre los datos del primer muestreo y los cuatro muestreos siguientes, lo cual conlleva a que el promedio de mediciones disminuya y la desviación estándar de los valores sea un valor relativamente alto. Para este caso, se tiene una desviación estándar de los datos correspondiente a 2.02 metros.

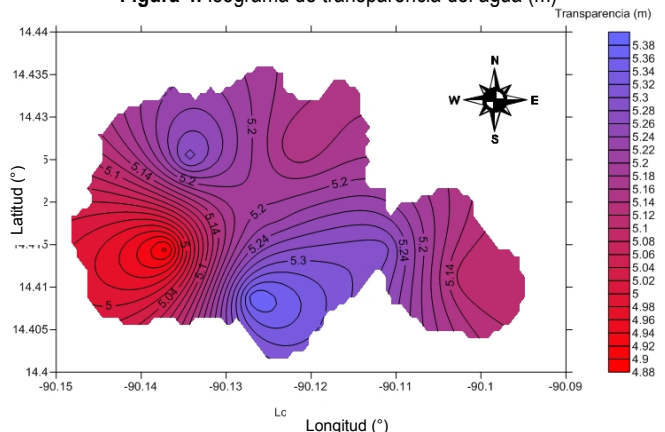
Figura 4. Isograma de transparencia del agua (m)

A continuación se muestra el isograma que representa la variabilidad de transparencia dentro del perímetro de la laguna de Ayarza:

El agua desde el punto de vista de la transparencia del agua, demuestra que se encuentra dentro de los límites del estado mesotrófico, según se muestra a continuación:

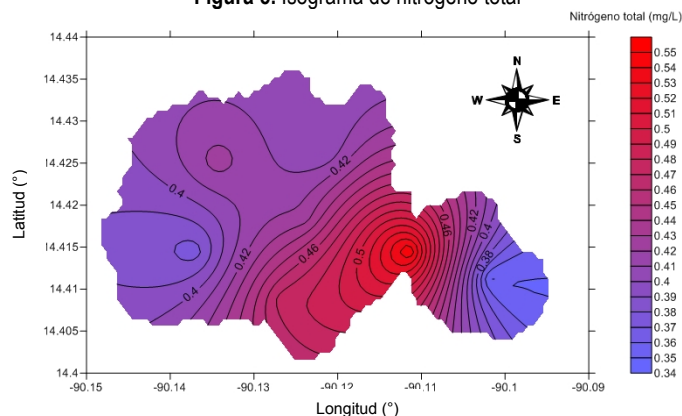
**Figura 5.** Isograma de nitrógeno total

El siguiente isograma presenta la forma en la cual se encuentran los niveles de nitrógeno total a lo largo y ancho de la laguna de Ayarza:

En la figura 5 se puede notar que la mayor concentración de nitrógeno total se da en la unión de los dos conos que forman la laguna de Ayarza. La actividad ganadera y de siembra se da en las orillas de la laguna que se ubican en las partes aledañas al punto céntrico de la laguna.
