## Artículo Científico / Scientific Article

# Estudio batimétrico de la laguna de Ayarza

*Bathymetric study of the Ayarza Lagoon*

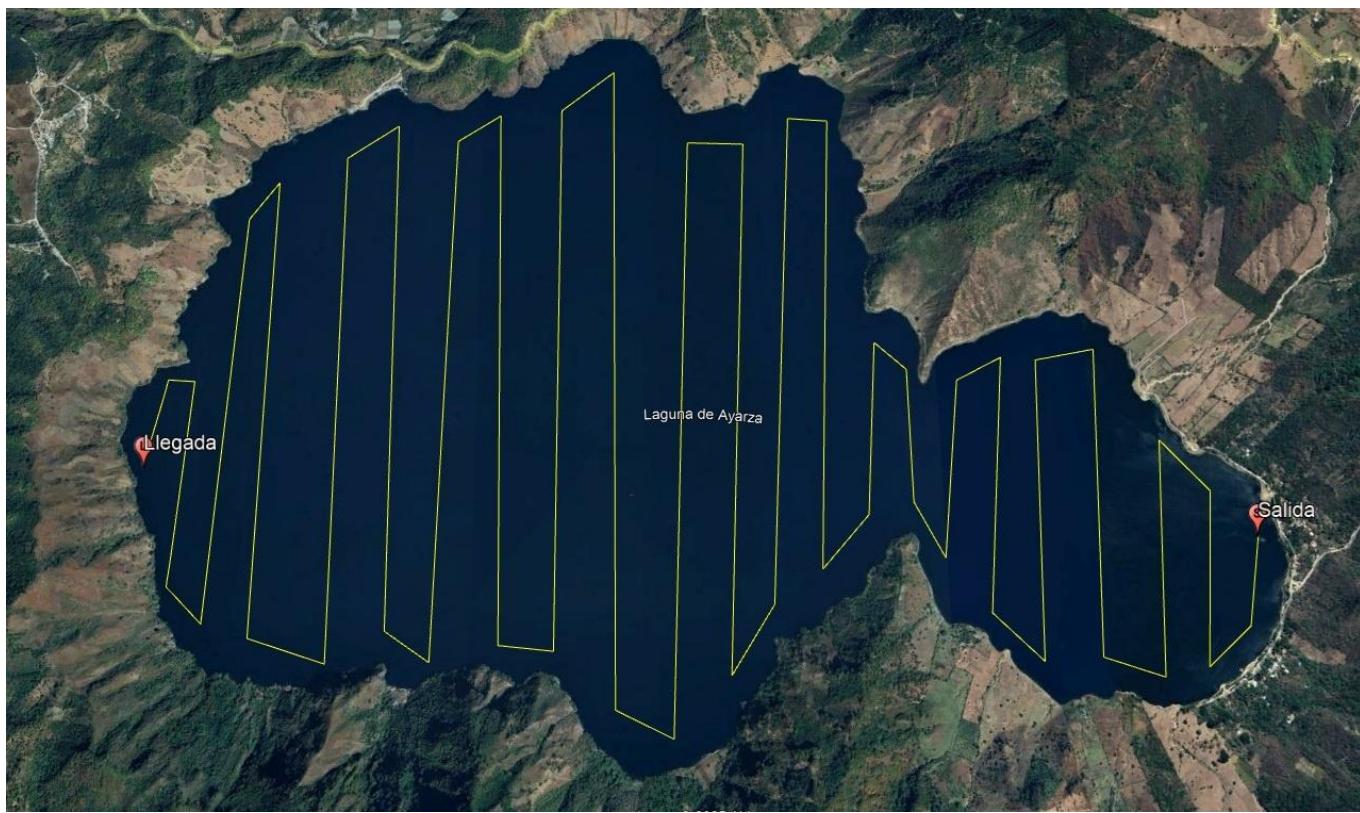
**Figura 2.** Mapa muestra el trazo que se realizó en la toma de datos sobre el espejo de agua de la laguna, imagen obtenida de Google Earth.

En la figura 2, se presenta el trazo que se realizó para definir el perímetro y la localización de los puntos internos utilizados para determinar las diferentes profundidades.

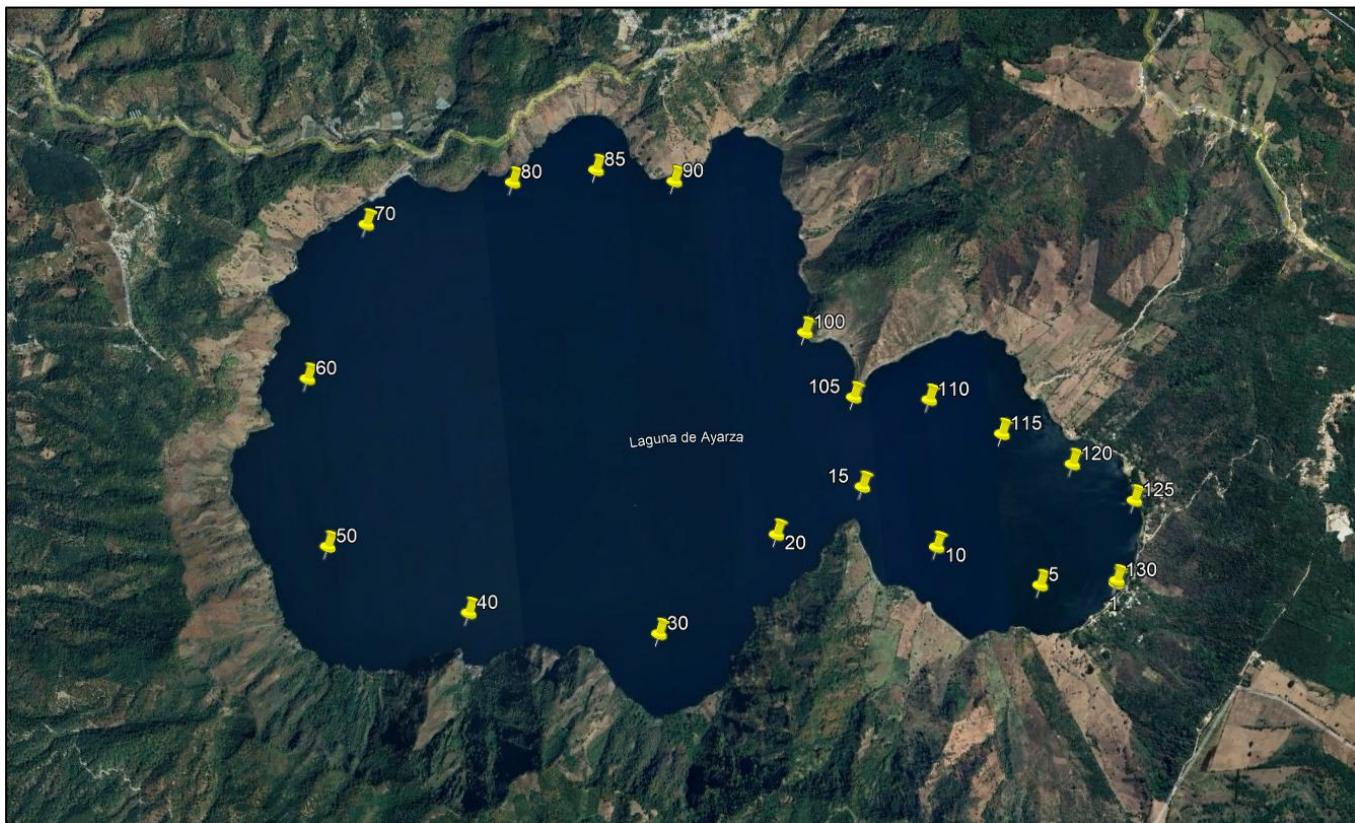
**Figura 3.** Imagen de Google Earth muestra la ubicación de los puntos muestreados del perímetro de la laguna.

Se realizaron un total de 130 lecturas de profundidad para definir las características del perímetro de la laguna (ver figura 3).

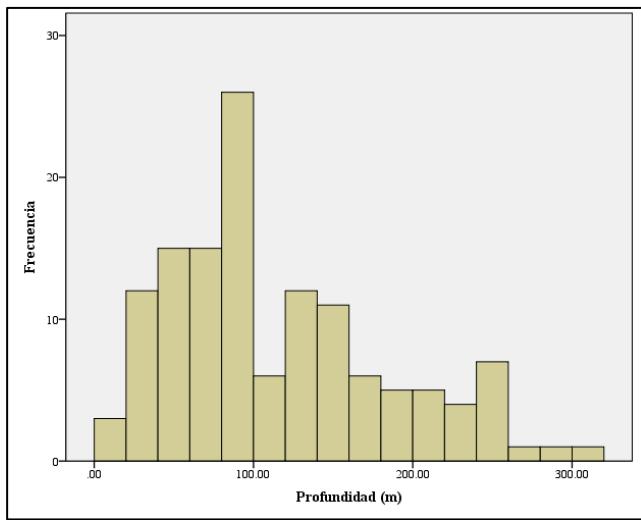
**Figura 4. Histograma de distribución de profundidades en el perímetro de la laguna de Ayarza.**

En la figura 7 se muestra el histograma que contiene la distribución de los 130 datos obtenidos en campo.

La mediana de las profundidades obtenidas es de 95.50 metros, con un mínimo de 3.00 metros y un máximo de 305.00 metros.

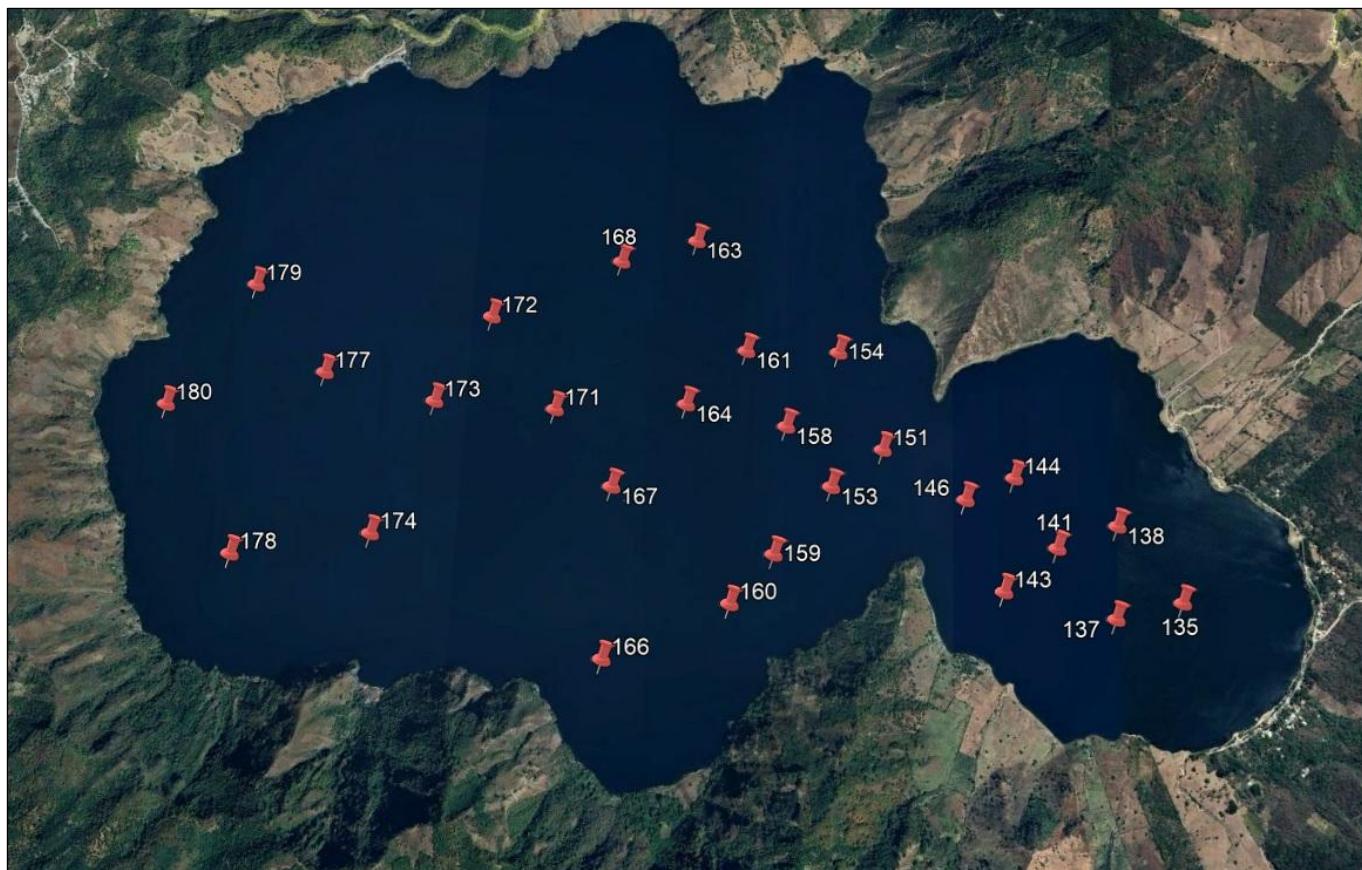
**Figura 5. Imagen de Google Earth muestra la ubicación de los puntos muestreados al centro de la laguna.**

En la figura 5 se muestra el resumen de los 50 puntos utilizados para definir la batimetría al centro de la laguna de Ayarza, estos puntos se identificaron de forma consecutiva a los puntos del contorno, por lo que estos se enumeran del 131 al 180.

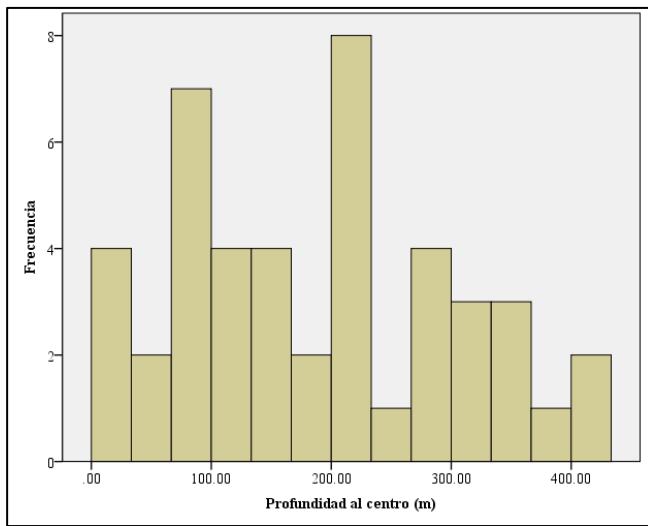
**Figura 6. Histograma de distribución de profundidades en el centro de la laguna de Ayarza.**

En la figura 6 se muestra el histograma que contiene la distribución de los 50 datos obtenidos al centro de la laguna.

La profundidad promedio obtenida al centro de la laguna es de  $197.50 \pm 111.27$  metros, con un mínimo de 7.00 metros y un máximo de 400.00 metros.

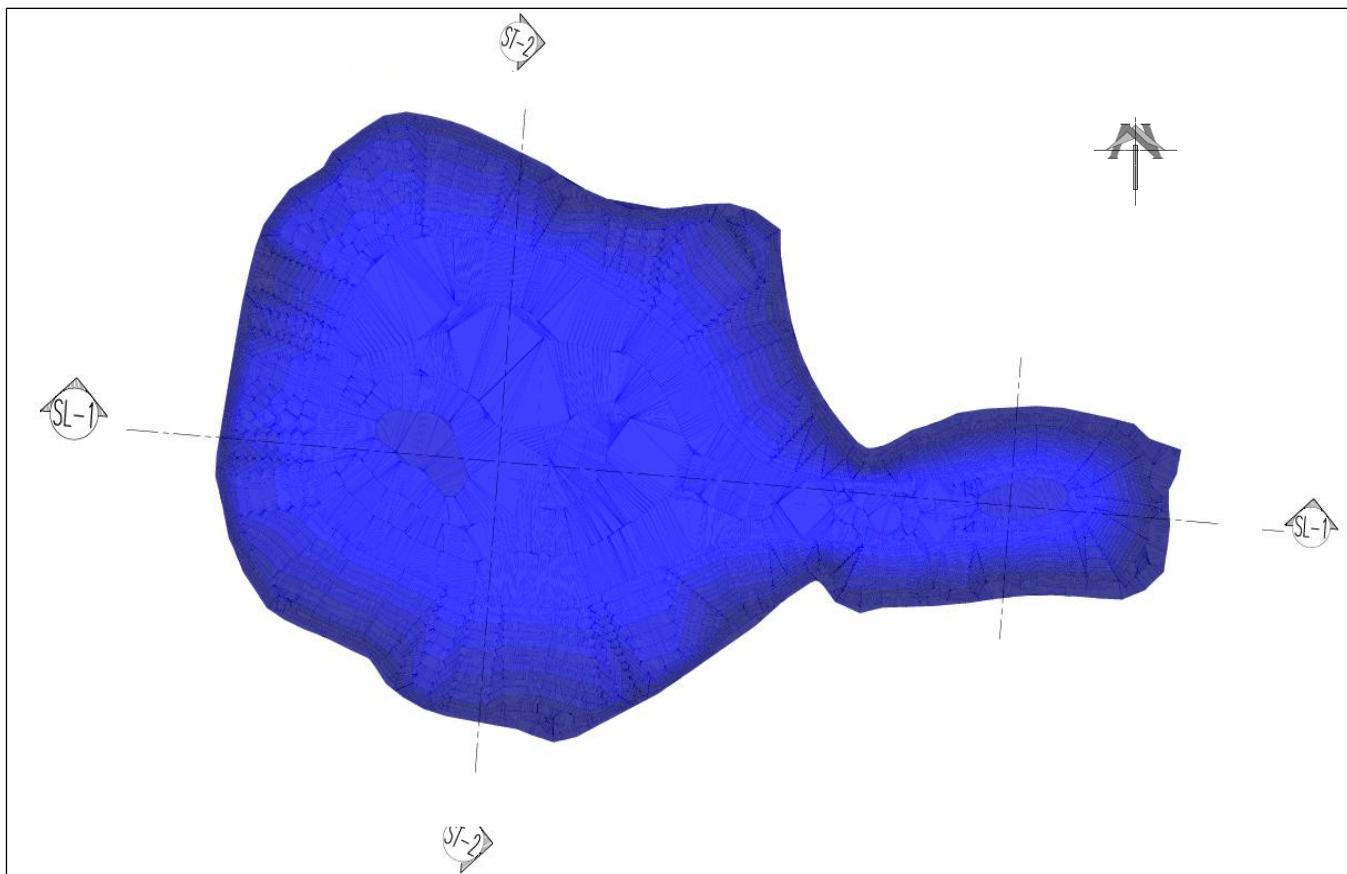
**Figura 7. Plano batimétrico de la Laguna de Ayarza a escala 1:5,000 indicando profundidades por color.**

En la figura 7 se muestra el plano batimétrico obtenido con las profundidades obtenidas a través del recorrido realizado según trazo mostrado en la figura 2.

Las profundidades obtenidas se convirtieron en un mapa que permite tener un aspecto visual de la forma que tiene la laguna por debajo de su espejo de agua, lo que demuestra valores de profundidad que oscilan entre los 250 metros a más de 300 metros.

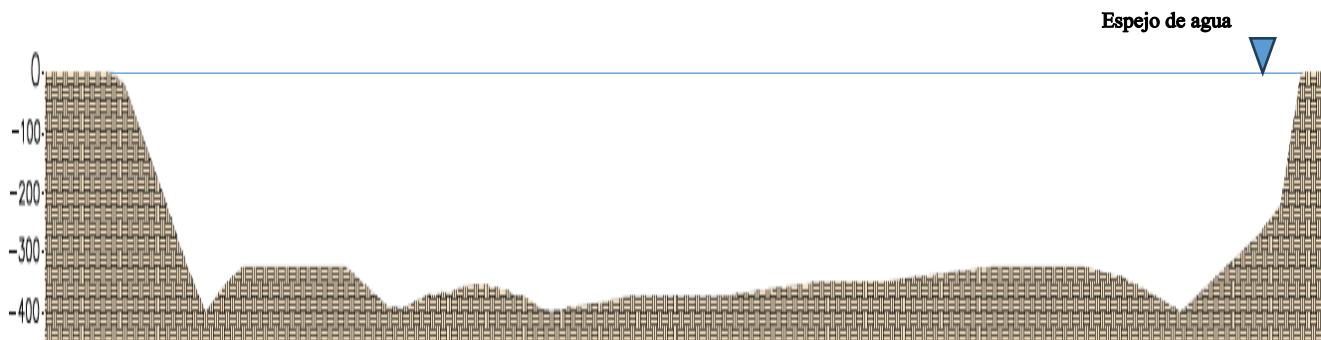
**Figura 8. Sección SL-1 de la Laguna de Ayarza a escala 1:5,000 indicando la sección longitudinal.**

En la figura 8 se muestra la sección SL-1 (sección longitudinal 1) siendo esta la parte más larga de la laguna. En la figura 9 se muestra la sección ST-1 (sección transversal 1), que es la sección pequeña de la laguna. Finalmente, la figura 10 muestra la sección ST-2 (sección transversal 2), esta es la sección mayor.

Estas secciones han sido respectivamente obtenidas con el software especializado, en ellas se pueden ilustrar las secciones aproximadas de la Laguna, no considerando los picos de profundidades que superan los 400 metros.

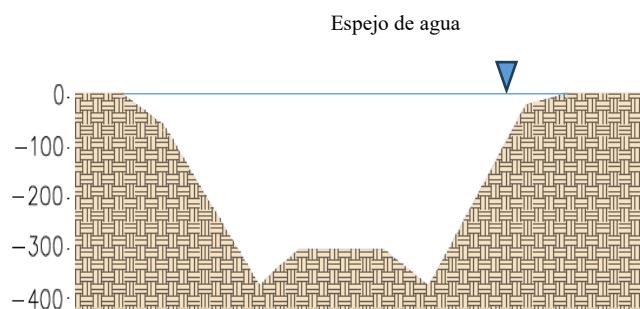
**Figura 9. Sección ST-1 de la Laguna de Ayarza a escala 1:5,000 indicando sección transversal corta.**

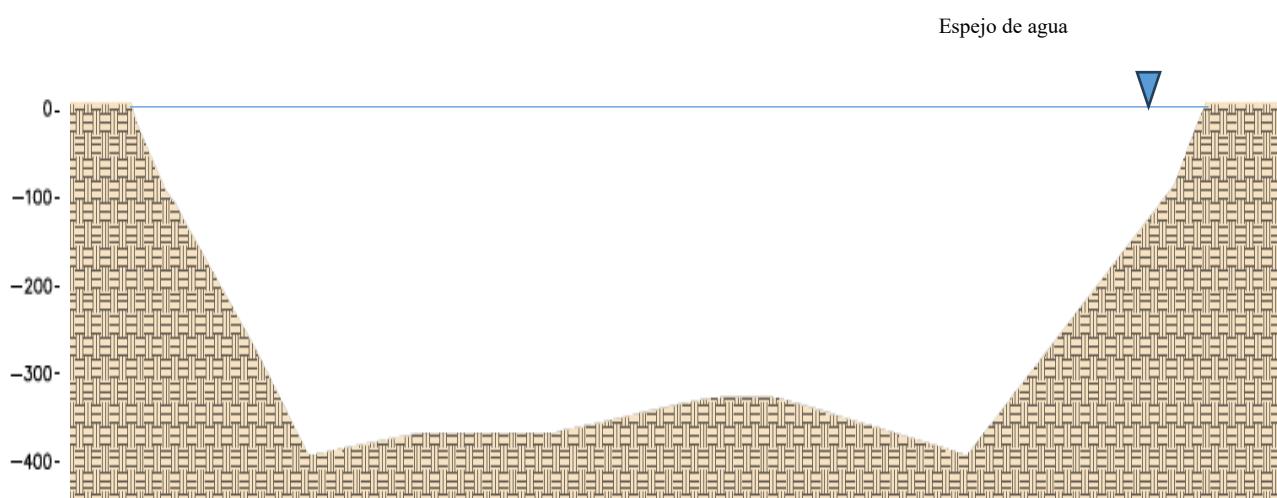
**Figura 10. Sección ST-2 de la Laguna de Ayarza a escala 1:5,000 indicando la sección transversal mayor.**
